TECHNISCHE MITTEILUNG

NR. 1 - 850

Gegenstand: Neuausgabe des Flug- und Wartungshandbuches Motorsegler KIWI

Betroffen: Muster KIWI
 Werknummern: 3001, 3002, 3004 - 3009,
 K 3011 - K 3013

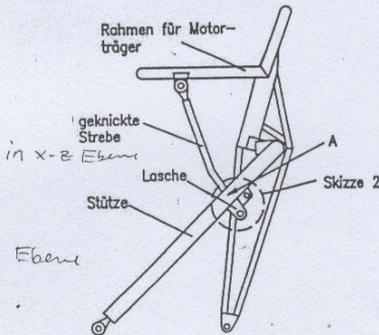
Skizze 1 Motorträger-Gestell

Die Lasche an der Stütze (\wedge -förmiges Teil des Gestells) darf keine Risse aufweisen. Zur Prüfung die Lasche mit einem trockenen Lappen sauberwischen und auf Risse untersuchen (s. Skizze 1 und 2). Falls welche vorhanden sind, muß Maßnahme 3 durchgeführt werden, ansonsten Maßnahme 2.

Um an der Lasche schweißen zu können, muß die Stütze ausgebaut werden. Dazu müssen die folgenden Arbeitsabschnitte in der angegebenen Reihenfolge durchgeführt werden:

Die Risse müssen durch einen geprüften WIG-Schweißer im WIG-Verfahren geschweißt werden. Das Material der Lasche ist 1.7734.4. Schweißzeugnis!

Im Auflagebereich des Schraubenkopfes und der Messinghülsen muß die Schweißnaht plan geschliffen werden. Die Bereiche, an denen der Oberflächenschutz durch die Reparatur geschädigt wurde, müssen grundiert und mit benzinfestem Lack gestrichen werden.

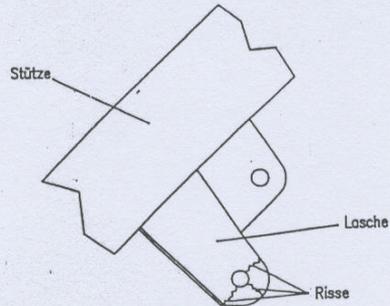
Skizze 2 Lage der Risse

Vorgang: An einzelnen Laschen an der Stütze des TOP-Aufsetztriebwerkes traten Risse auf, die zum Versagen dieser Lasche führen können. Motor und Propeller sind dann nicht mehr richtig geführt.
