FBW Flugzeugbau Technische Mitteilung Nr. 329-007

Hauptbolzenbuchsen

Segelflugzeugmuster MISTRAL C (Geräte-Nr. 329)

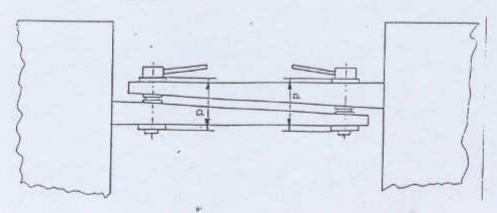
Am aufgerüsteten Segelflugzeug ist das Maß "a" zwischen den Außenflächen der Flansche der Hauptbolzenbuchsen festzustellen (links und rechts). Ist "a" an einer oder beiden Stellen größer als 110 mm, so darf das Segelflugzeug solange nicht weiter betrieben werden, bis Maßnahme 3 durchgeführt ist.

Austausch der Hauptbolzenbuchsen und Einbau von Verstärkungsplatten in den Holmstummelsteg gemäß interner FBW-Arbeitsanweisung 329/1
