Gegenstand: Anschlußbeschläge beider Leitwerks-Flossenholme
Betroffen: Segelflugzeug SB 5
Alle Baureihen, alle Werknummern
Dringlichkeit: Vor dem nächsten Flug
Vorgang: Bei einigen Segelflugzeugen sind Risse an den Anschlußbeschlägen der Leitwerks-Flossenholme aufgetreten.

TECHNISCHE INFORMATION

Betr.: Segelflugzeug Baumuster L-218, SB-5
alle Baureihen, alle Werknummern.

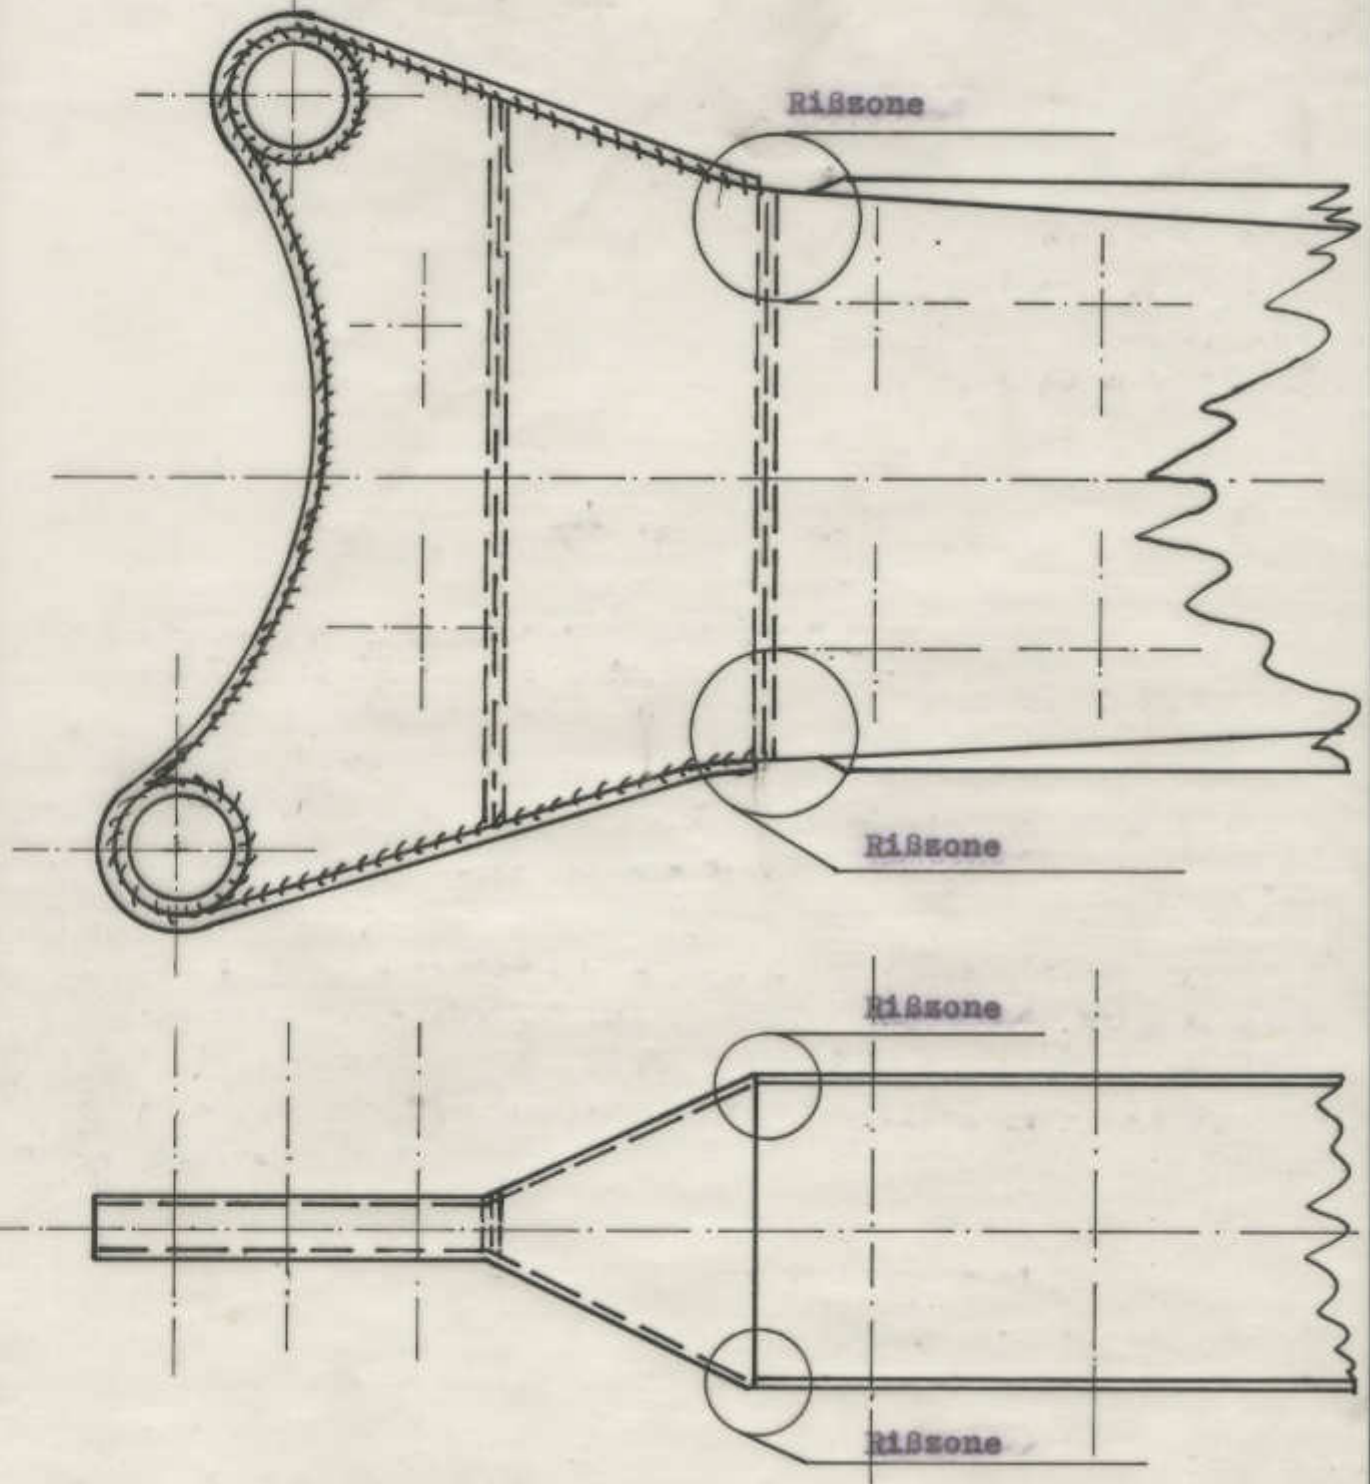
Die Anschlußbeschläge beider Leitwerksflossenholme sind sowohl mit einer mindestens 5x vergrößerten Lupe auf Anrisse zu untersuchen, als auch mittels eines geeigneten Farbeindring-Verfahrens zu prüfen. In der besonders gefährdeten Risikozone (siehe Skizze auf Blatt 2) ist der Lack zusätzlich zu entfernen.

Hinweis: Die Rißkontrolle darf nur von einem Prüfer Klasse 3 mit entsprechender Erlaubnis vorgenommen werden.

2. Einbau neuer Beschläge (Änderung Nr. 16)

Die Leitwerksflossen sind zwecks Einbau neuer, verstärkter Beschläge gemäß den Angaben der Änderung Nr. 16 an die

3. Verstärkung der alten Beschläge (Änderung Nr.17)

Die Beschläge sind zwecks Verstärkung gemäß den Angaben der Änderung Nr. 17 an die Firma Hans Eichelsdörfer zu senden.

- a) Werden Risse festgestellt, so ist die Maßnahme 2 vor dem nächsten Flug durchzuführen.
- b) Werden keine Risse festgestellt, so ist die Maßnahme 3 bis spätestens 1.10.1974 durchzuführen.
