Auf Grund von einer Störungsmeldung bei der Lo 100 bzw. Lo 150 hat es sich herausgestellt, daß die Lederhalterungen an den Pedalen nicht benutzt wurden. Dadurch ist ein vorübergehendes Blockieren der Seitensteuerung eingetreten. Da auch eine kurzzeitige Störung der Steuerbarkeit die schwersten Folgen haben kann, soll ab sofort folgende Anweisungen beachtet werden:

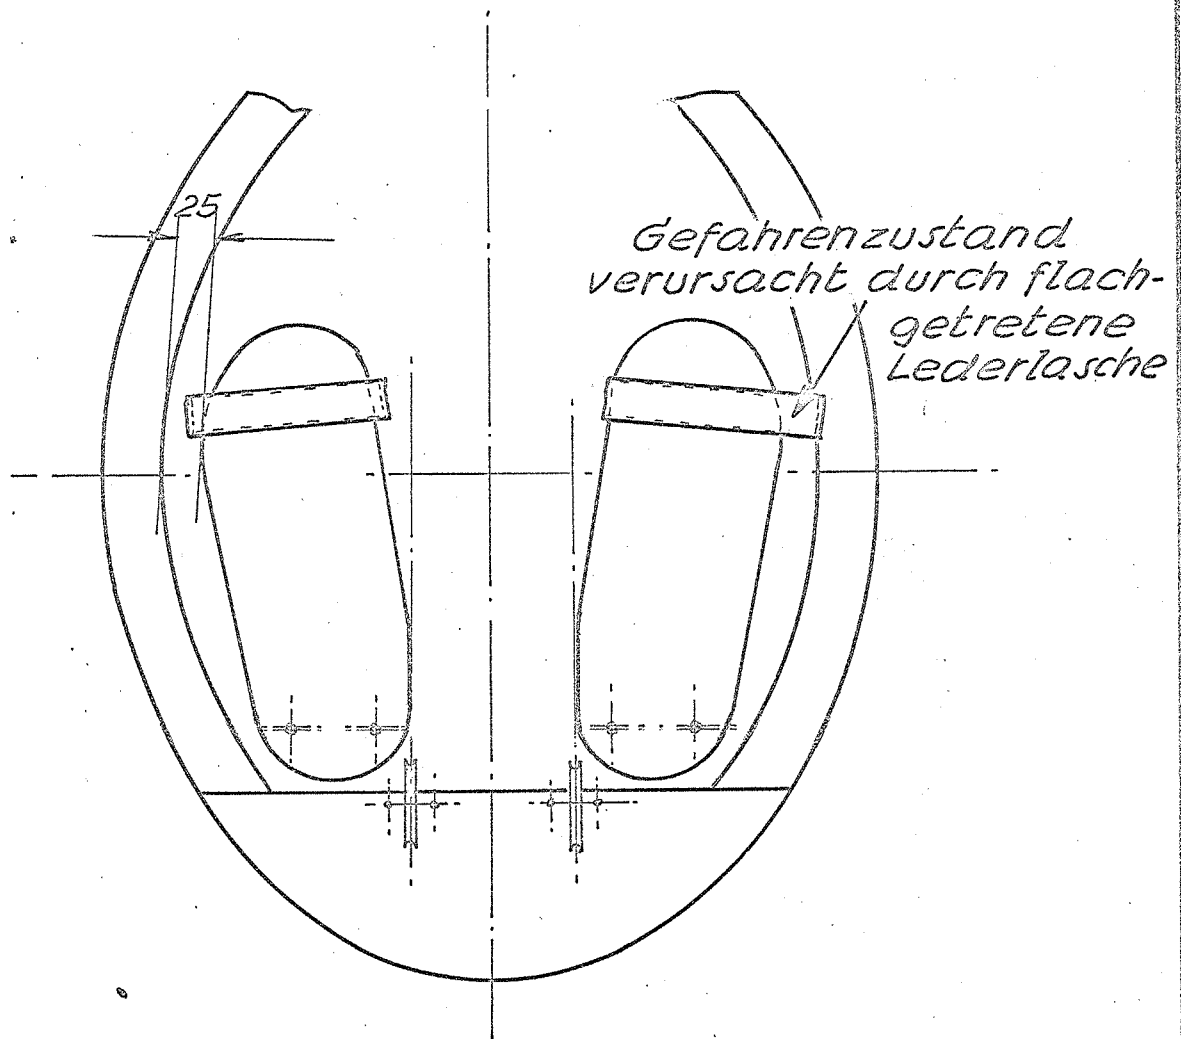
- 1.) Der Abstand zwischen Pedal und Spant muß mindestens 25 mm betragen. (Siehe obige Skizze).
Wenn notwendig, Pedale versetzen!
- 2.) Die Lederlaschen sind vor allem für den Kunstflug mit der Lo 100 vorgesehen und müssen bei der Lo 100 immer benutzt werden.
- 3.) Bei der Lo 150 fällt die Lederhalterung ab sofort weg.

Für die Beachtung der Anweisungen 1 bis 3 sowie ihrer Durchführung ist der Halter verantwortlich.

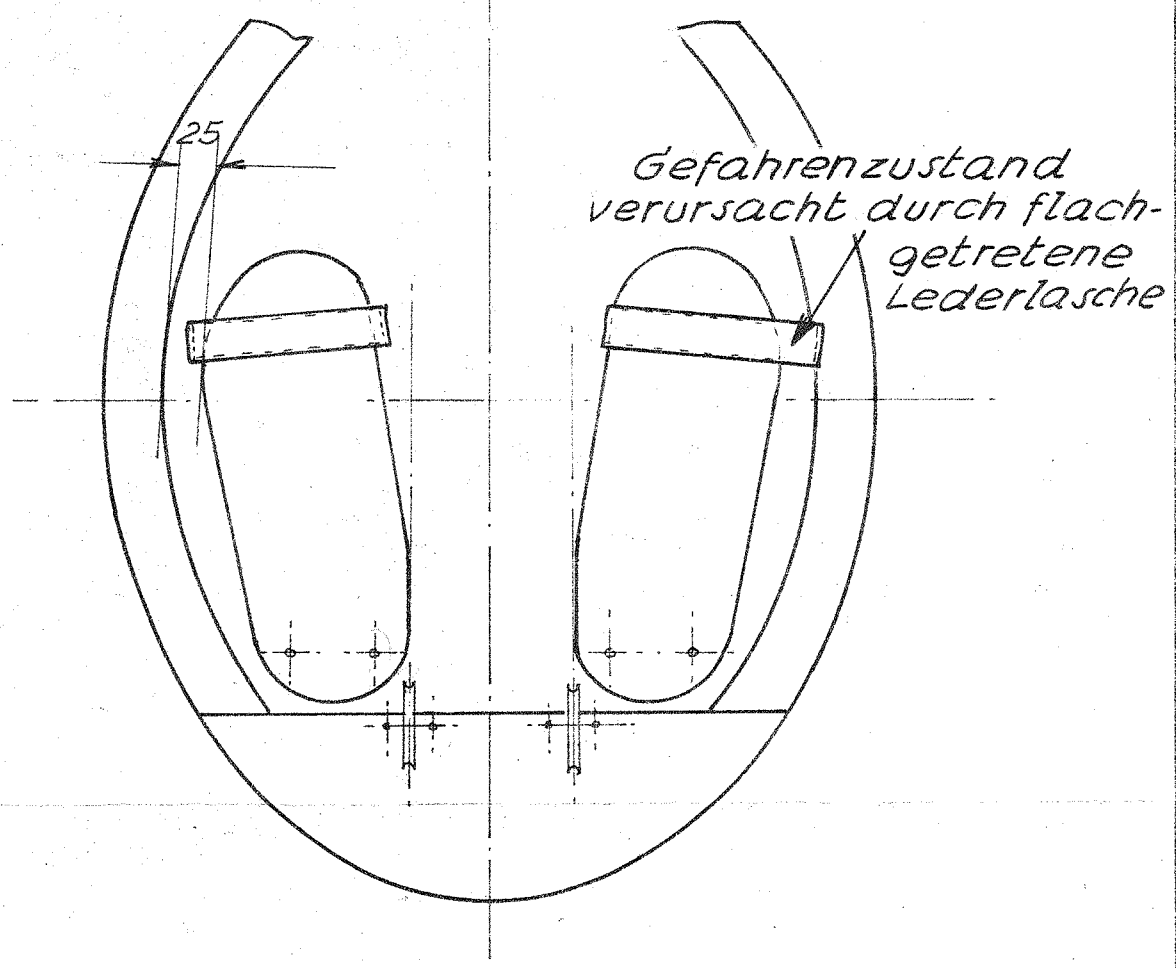
Auf Grund von einer Störungsmeldung bei der Lo 100 bzw. Lo 150 hat es sich herausgestellt, daß die Lederhalterungen an den Pedalen nicht benutzt wurden. Dadurch ist ein vorübergehendes Blockieren der Seitensteuerung eingetreten. Da auch eine kurzzeitige Störung der Steuerbarkeit die schwersten Folgen haben kann, soll ab sofort folgende Anweisungen beachtet werden:

- 1.) Der Abstand zwischen Pedal und Spant muß mindestens 25 mm betragen. (Siehe obige Skizze).
Wenn notwendig, Pedale versetzen!
- 2.) Die Lederlaschen sind vor allem für den Kunstflug mit der Lo 100 vorgesehen und müssen bei der Lo 100 immer benützt werden.
- 3.) Bei der Lo 150 fällt die Lederhalterung ab sofort weg.

Für die Beachtung der Anweisungen 1 bis 3 sowie ihrer Durchführung ist der Halter verantwortlich.
